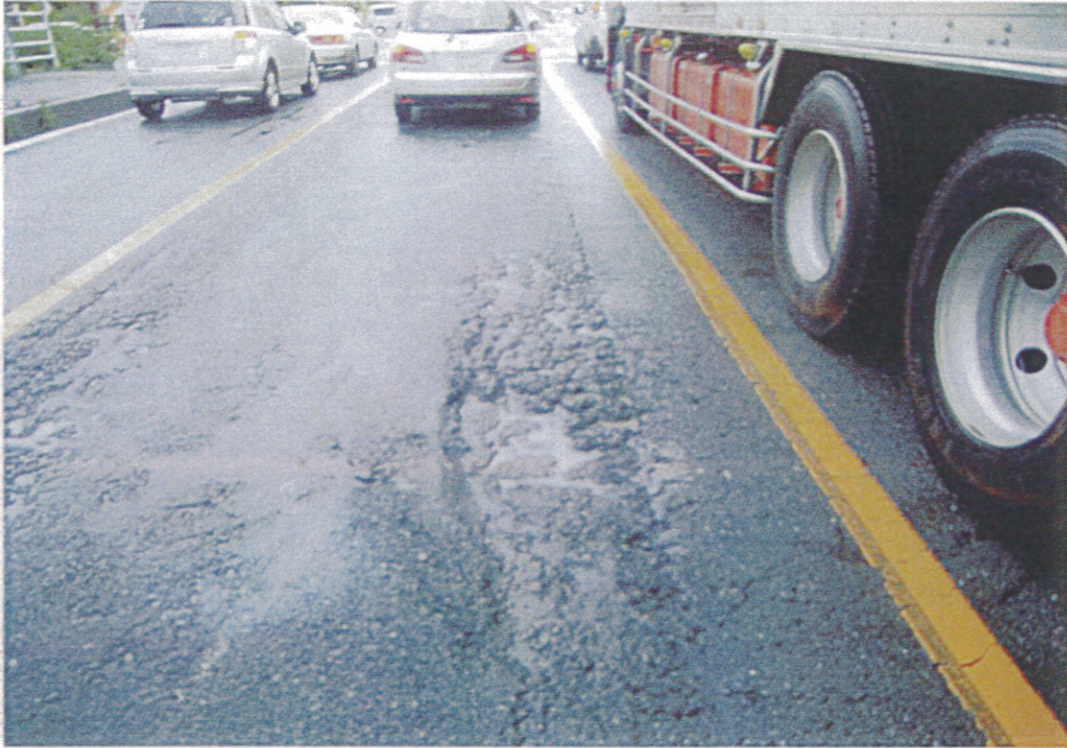
一般国道2号 岡山県

表層が破損し、基層が露出。As片の飛散の恐れあり

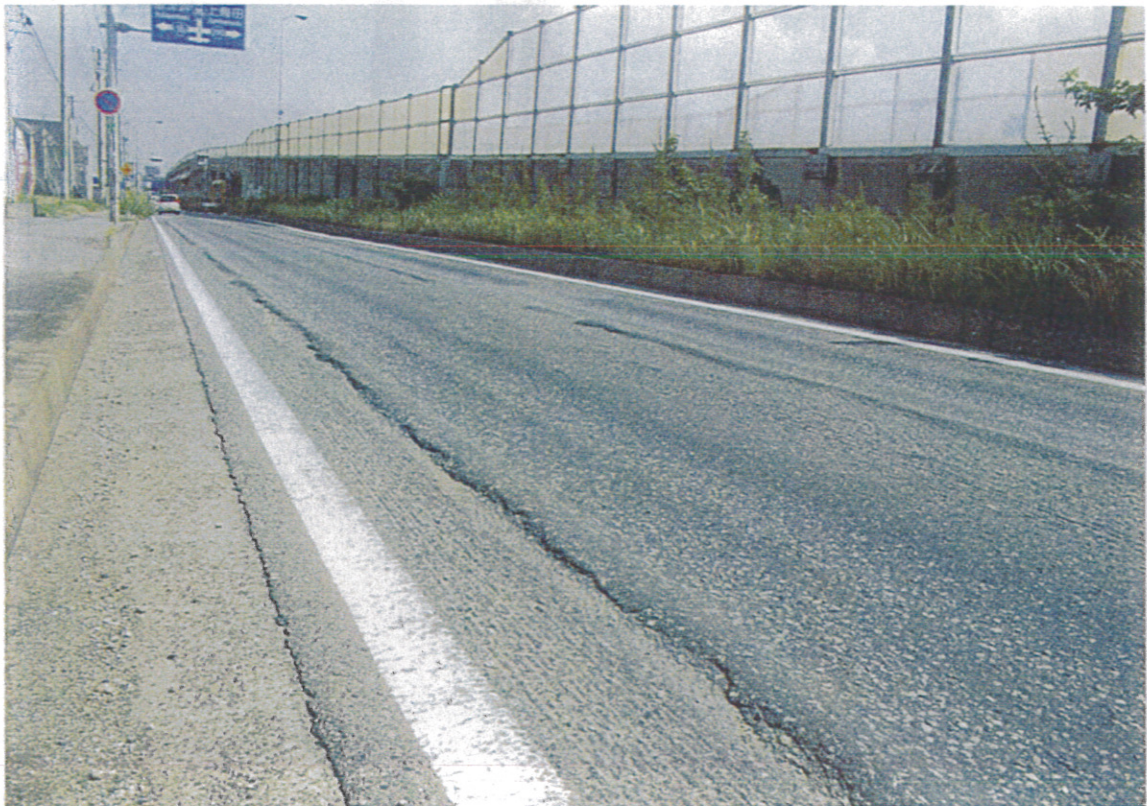
一般国道16号 千葉県

舗装流動化による平坦性不良により、バイクや自転車の走行の危険性があり

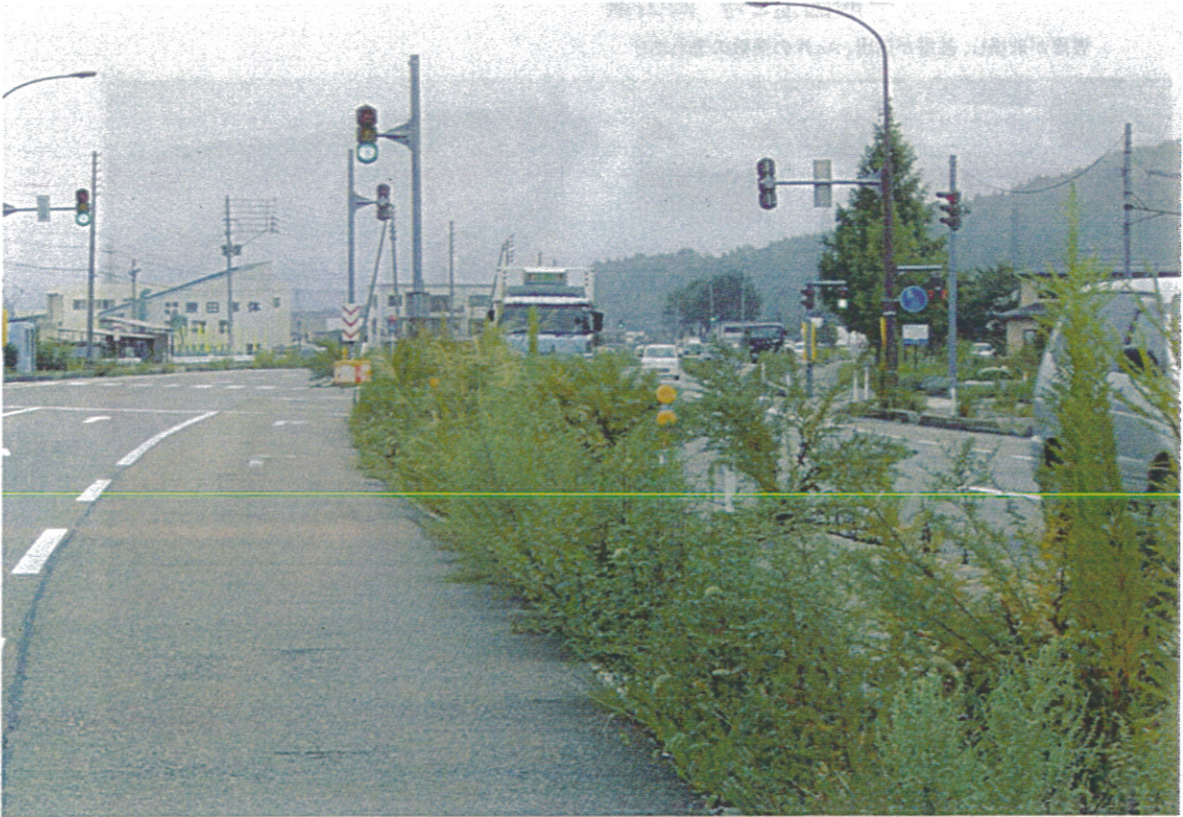
一般国道17号 新潟県

中央分離帯の雑草が繁茂し、右折時の視距不良

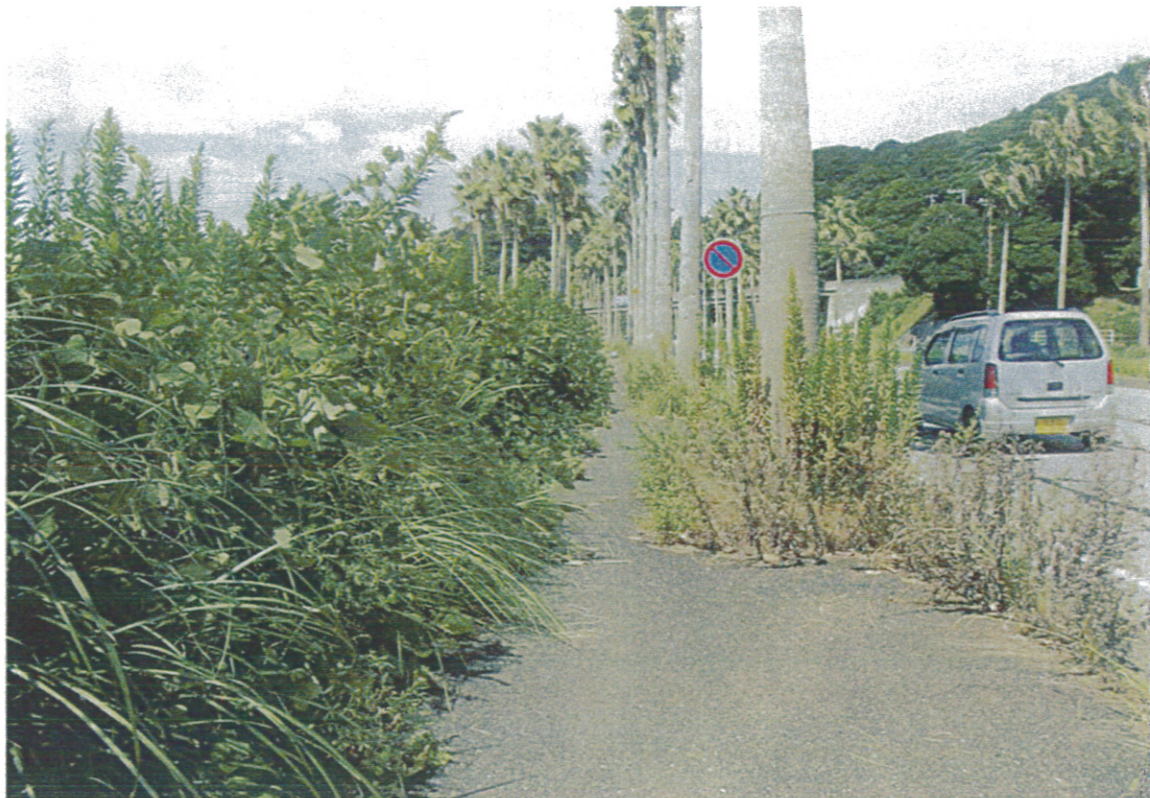
一般国道127号 千葉県

歩道の雑草が繁茂し、通行空間を阻害

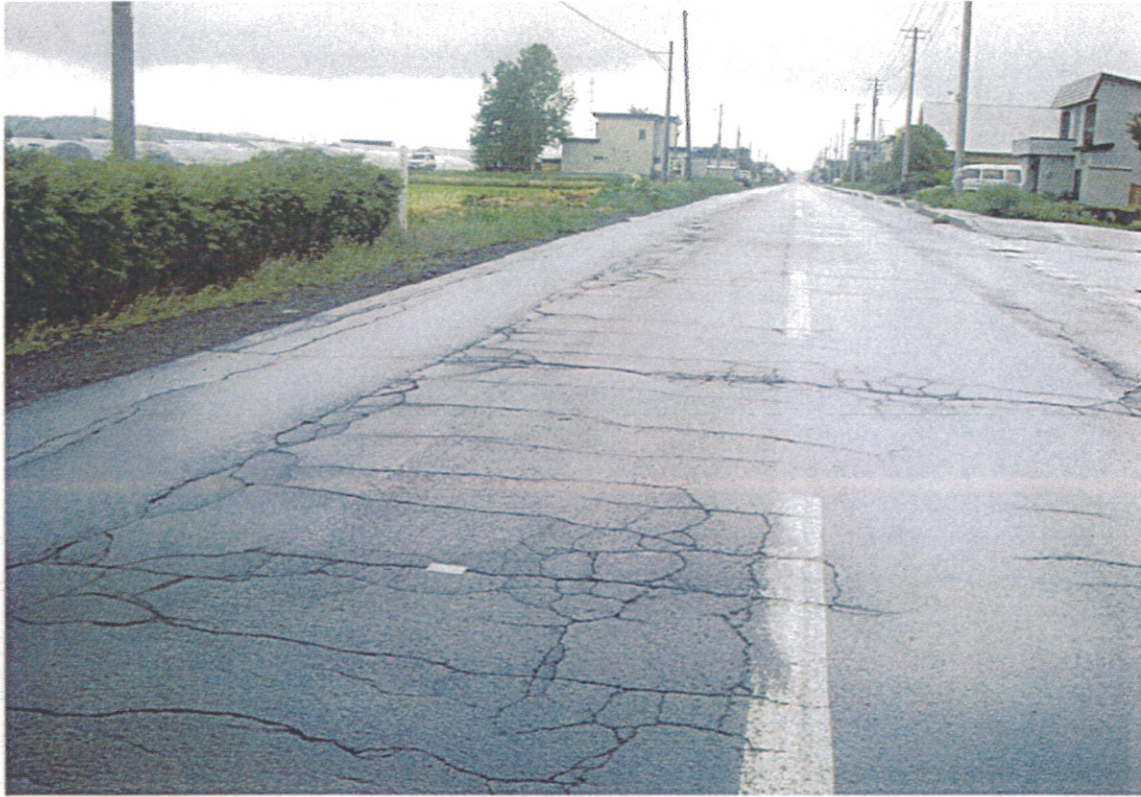
北海道道294号線

路面全面にわたり下層まで影響しているクラックが発生。この修繕には多額の費用がかかる

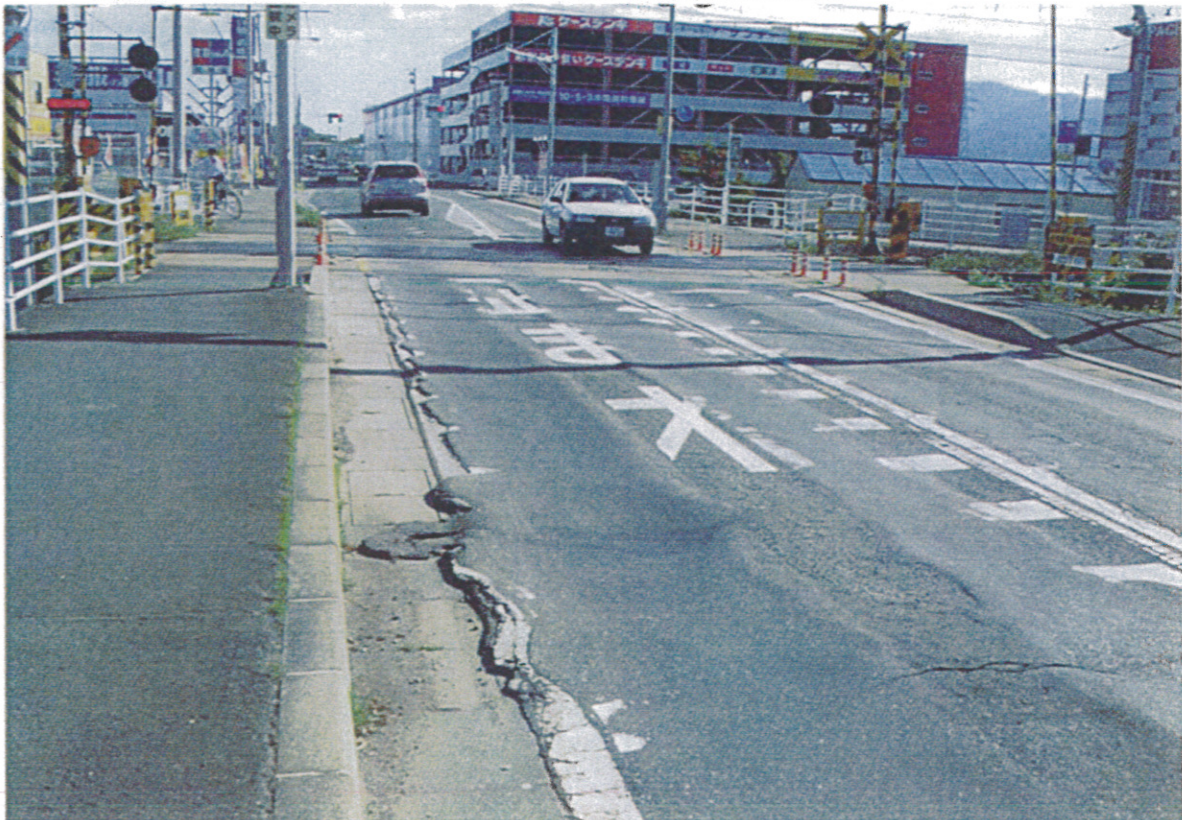
盛岡市道 岩手県

舗装流動化による平坦性不良により、バイクや自転車の走行の危険性あり
